건축자산 활용 이야기

체부동 성결교회
주민의 생활문화 공간으로

활용	체부동 생활문화지원센터
위치	서울특별시 종로구 체부동 187번지 일원
소유	서울특별시
용도	제2종근린생활시설(교회 및 한옥 공통)
면적	교회: 대지면적 330.50㎡, 건축면적 280.01㎡ 한옥: 대지면적 136.5㎡, 건축면적 73.55㎡
층수	지상 1층 (교회 및 한옥 공통)
건립연도	1931년 추정
구조	조적조, 목조 트러스(교회), 목조(한옥)

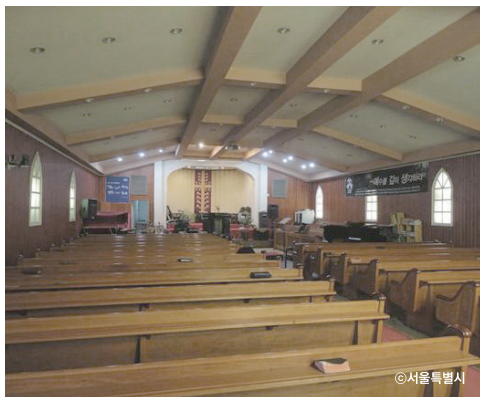
체부동 성결교회는 내부공간의 천장고를 높여 공간감을 극대화하기 위해 지붕을 목재 시저스 트러스(scissors truss) 구조를 사용한 것으로 보인다. 시저스 트러스 구조는 트러스 하부공간을 넓게 조성하고자 할 때 사용하는 방식이다. 과거 예배공간의 천장마감으로 인해 트러스 구조가 보이지는 않았지만, 천장마감의 형상을 각진 아치 형태로 하여 내부공간을 넓게 조성하였다.

과거 예배당 천장

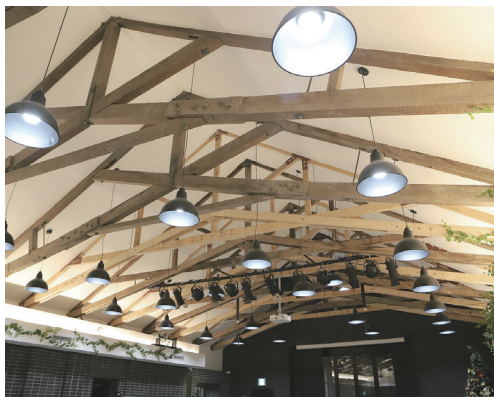
체부동 성결교회의 건축적 특징을 보여주는 트러스 구조는 생활문화지원센터로 활용하기 위한 리모델링 공사를 통해 천장을 철거하여 노출시켰고, 노후화로 인해 부재의 교체가 필요한 부분은 기존 트러스 구조와의 구분을 위해 철물 접합을 사용하였다. 기존 트러스 구조는 절점 사이를 각재의 접합으로 연결하였으나, 교체 및 새로 설치된 부분은 절점을 볼트로 연결하여 구조적으로 튼튼하게 보강하였다. 체부동 생활문화지원센터 관계자는 “이러한 구조적 차이점 때문에 구재로 된 기존 트러스와 신재로 된 신규 트러스의 구조적 강성에 차이가 있다”고 설명했다.

트러스 구조를 노출시킨 현재 채무홀 천장

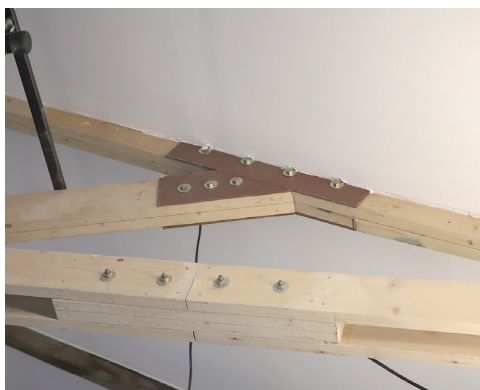
리모델링 시 구조보강을 진행한 트러스 구조

예배당의 천장재를 철거한 결과 목조 트러스가 '체부동 성결교회 정밀 안전진단 보고서' 내용과 상이하게 설치된 사실이 확인되었다. 목조 트러스의 구조보강 조치 없이 설계내용을 적용할 수 있는지에 대한 구조 계산 결과, 별도의 구조보강 없이는 불가능하다고 검토되었다. 이에 트러스는 목재라는 재료의 통일성을 확보함과 동시에 1930년대와 1960년대에 설치된 것으로 추정되는 목조 트러스와 현재 신규로 설치하는 목조 트러스가 시기적으로 구분될 수 있도록 계획하였다.

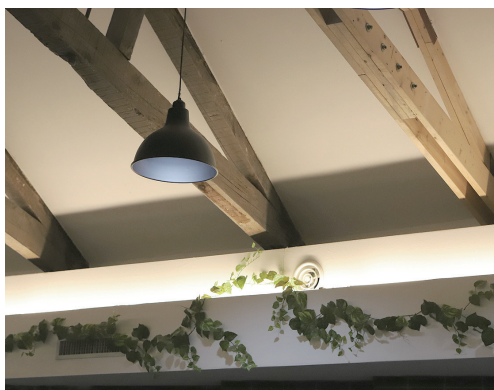
기존 트러스(왼쪽)와 새로 설치된 트러스(오른쪽)의 구분

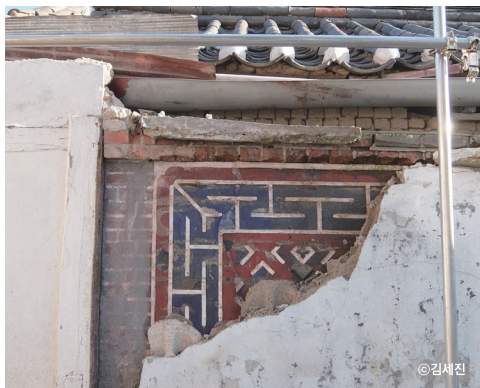
체부동 성결교회가 서울특별시 우수건축자산으로 등록⁴⁾되고 생활문화지원센터로의 활용이 결정되면서, 부지 내에 위치하고 있던 한옥의 대수선도 함께 진행되었다. 이때, 한옥의 남측 주택과 인접한 담벼락에서 꽃담이 우연히 발견되었다.

붉은 벽돌의 예배당과 달리 한옥은 우수건축자산으로 등록되지는 않았지만, 기존 공간의 건축적 가치를 보전하기 위해 담벼락의 철거공사를 멈추고 현장조사를 실시하였다. 발견된 꽃담은 보전 및 복원을 위해 문화재 보존과학 전문 업체에 의뢰하여 추가 조사를 진행하였다. 현재 복원된 꽃담은 체부동 생활문화지원센터를 대표하는 이미지 중 하나로 자리매김 하고 있다.⁴⁾

담벼락 철거과정에서 발견된 꽃담

한옥 영역 내부 담벼락의 철거공사를 진행하던 중에 계획대지 남측 주택과 인접한 벽체의 일부에서 꽃담이 발견되었다. 이에 남측 주택과의 차폐를 위한 담장을 별도로 마련하는 동시에, 체부동 생활문화지원센터 계획의 전반적인 방향을 유지할 수 있도록 기존 꽃담을 보전·활용하는 것으로 결정하였다.

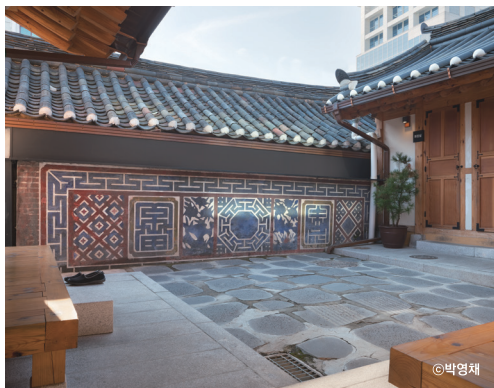
현재 복원된 꽃담

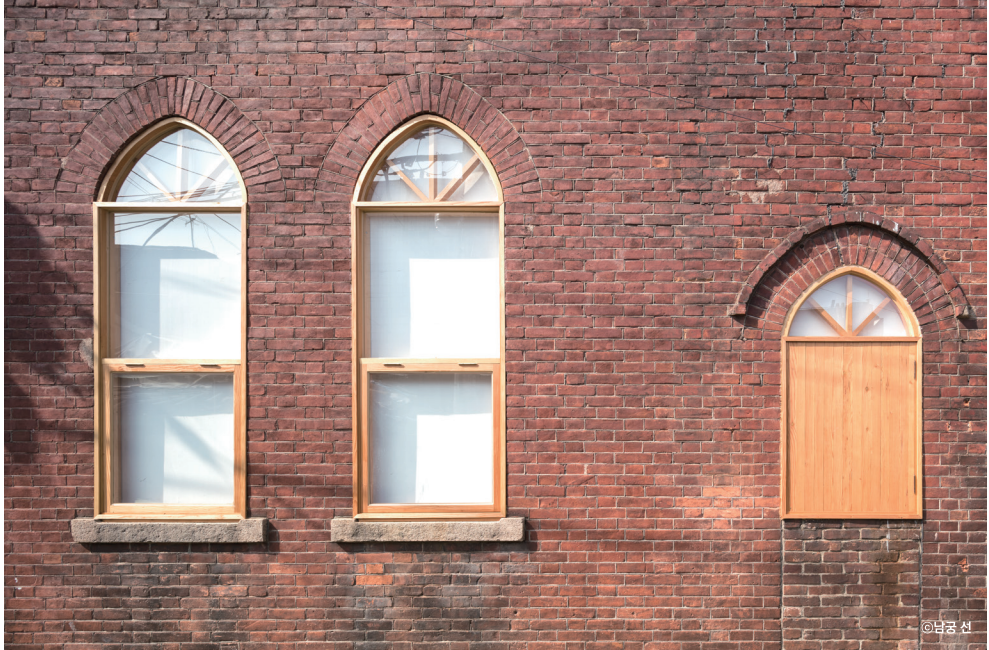
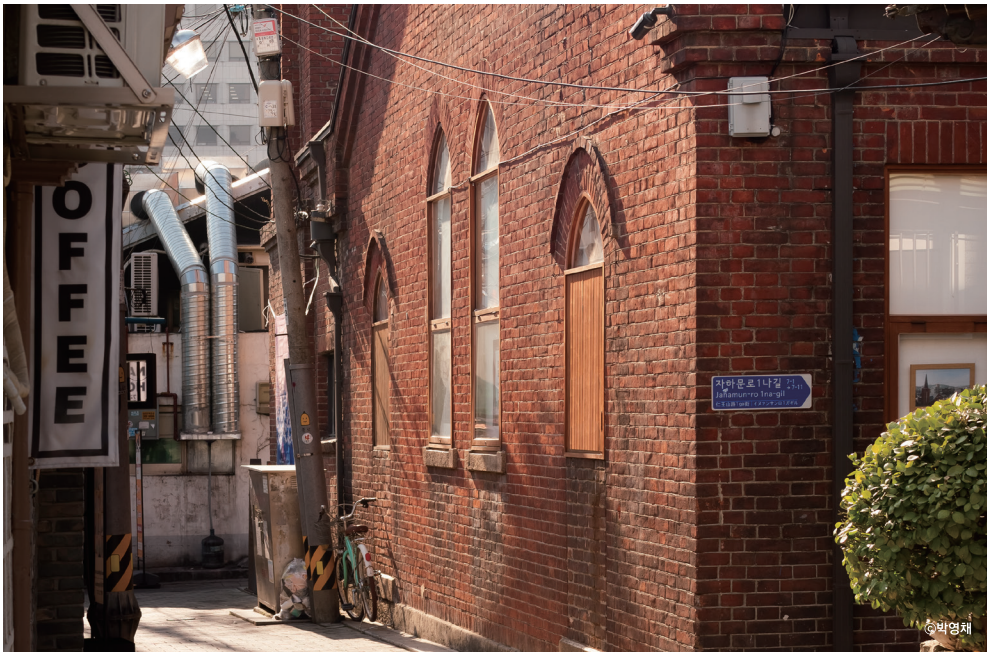
체부동 성결교회는 건축물 입면에서 사회적인 변화의 흐름도 일부 찾아볼 수 있다. 건축물 동측 벽면에는 과거 유교적 풍습에 따라 남녀가 내외할 수 있도록 만든 출입문 한 쌍의 흔적이 남아있다. 좌측 출입문은 여성과 아이들이, 우측은 남성이 사용하였었다. 이후 사회적 관습이 변화함에 따라 출입구가 하나로 합쳐지고, 과거 두 개로 분리되었던 출입문의 일부분은 벽돌로 막아 창문으로 사용하고 있다.

기존 출입구를 벽돌로 막아 창문으로 사용하고 있는 모습

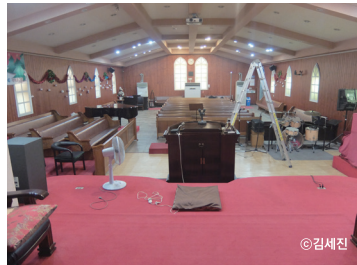
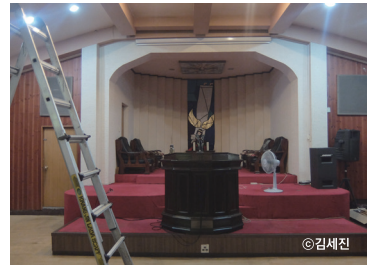
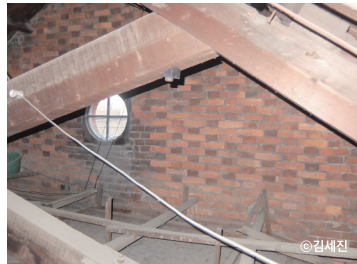
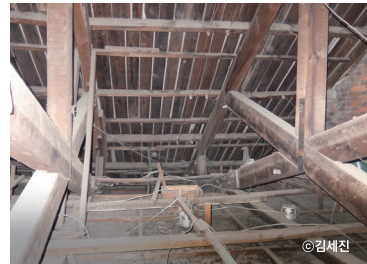
예배당은 장방형의 무주공간으로 구성되어 있으며, 서측은 한옥 영역과 경계가 되는 벽체로 아치형태의 설교 단상이 위치하고 있었다. 그리고 예배당 남측에는 주출입구, 보조예배당, 회합실 등 예배당의 부수적인 기능을 담당하는 공간이 배치되어 있었다.

한옥 영역은 예배당 서측 설교 단상의 좌측으로 설치된 문을 통해서 교회 영역과 직접 연결된다. 한옥 영역은 사택으로 지어진 곳으로, 현장 조사 당시에는 목회자의 사택 겸 서재가 있었고, 예배당의 부가적인 기능을 담당하는 영유아실, 식당과 주방, 창고, 화장실 등으로 구성되어 있었다. 목재 기둥이 제거되거나 벽체가 신설된 부분도 있어 한옥 내부는 원형의 모습이 다소 변형되었지만, 외관은 신축 당시 한옥의 모습을 대부분 유지하고 있었다.

예배당 현황

한옥 현황

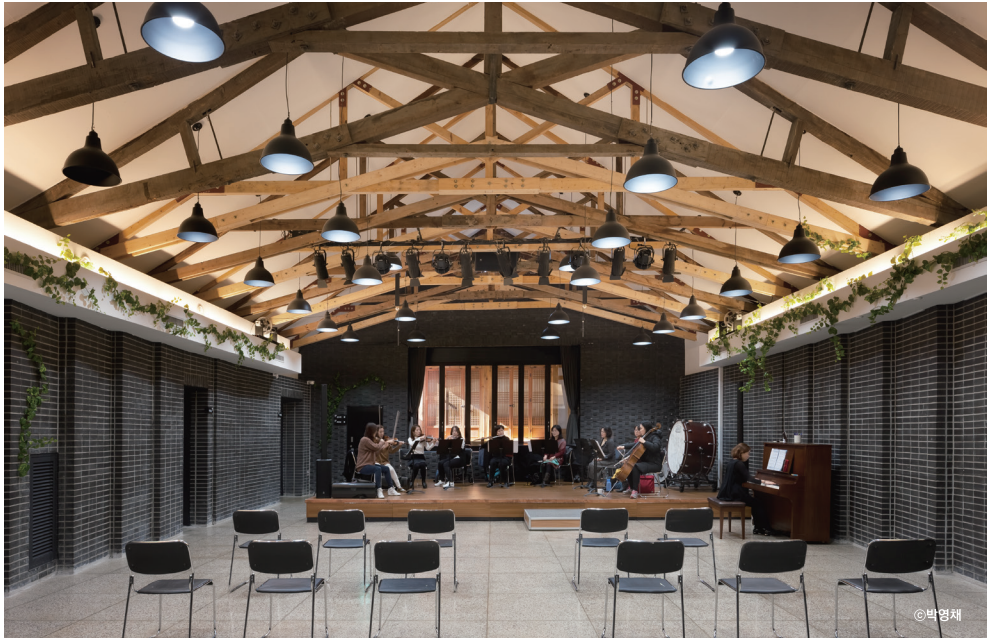
목조 트러스 또한 원형을 최대한 유지한다는 점에서 벽돌 벽을 다루는 방식과 유사하다. 목조 트러스는 체부동 성결교회의 중요한 건축적 특징으로 리모델링 계획 시 보존하여 노출될 수 있도록 계획하였다. 외부의 붉은 벽과 함께 목조 트러스는 건축물의 증축을 변화 담고 있는데, 1931년 체부동 성결교회 건립 당시의 목조 트러스와 1965년 증축 당시 목조 트러스가 남아있고, 2017년 리모델링 시 구조보강을 위해 목조 트러스가 신설되었다. 동시에 천정은 백색의 매끄러운 면으로 마감하여 과거의 요소와 현재의 요소가 극명하게 대비되도록 하였다.

리모델링 후 체부홀의 모습

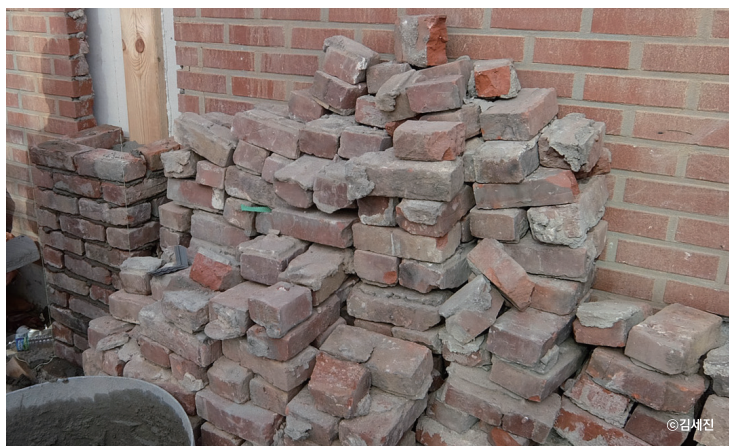
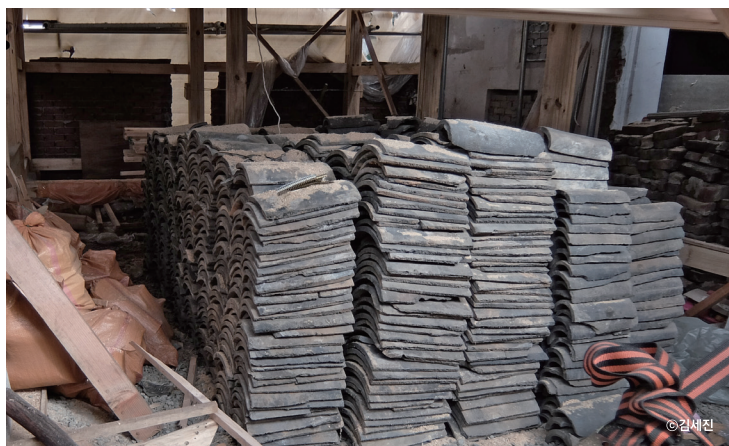
기존의 벽돌과 기와를 재사용하여 시공

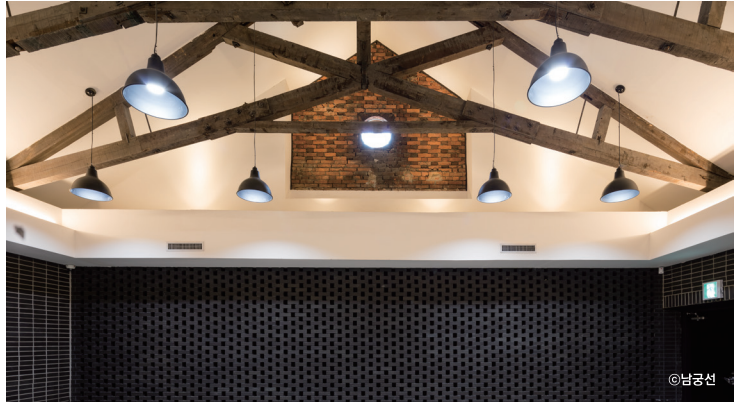
공연이나 연습활동은 대체로 무대 위에서 진행될 것이므로 우선 무대를 둘러싸고 있는 3면의 벽체^{무대 후면 및 양측면 벽체}는 반사벽으로 음향설계가 진행되었고, 무대와 마주보는 벽체는 흡음벽체로 설계되었다. 무대 후면 벽체의 벽돌쌓기 방식은 음의 난반사를 유도하기 위해 프랑스식 쌓기로 하고, 마구리쌓기 부분의 벽돌을 돌출시키는 방안에 대해 음향 컨설팅 전문가와 협의하여 최종 결정하였다. 무대 양측면 벽체는 에너지 효율을 확보하기 위해 무대에서 멀어질수록 각도가 커지는 비늘벽의 형상으로 계획하였고, 무대 반대편의 벽체는 벽돌쌓기 방식의 변화를 통해 벽돌 사이에 흡음이 가능한 공간을 확보할 수 있도록 계획하였다.

무대와 마주보는 벽체 전벽돌쌓기 방식

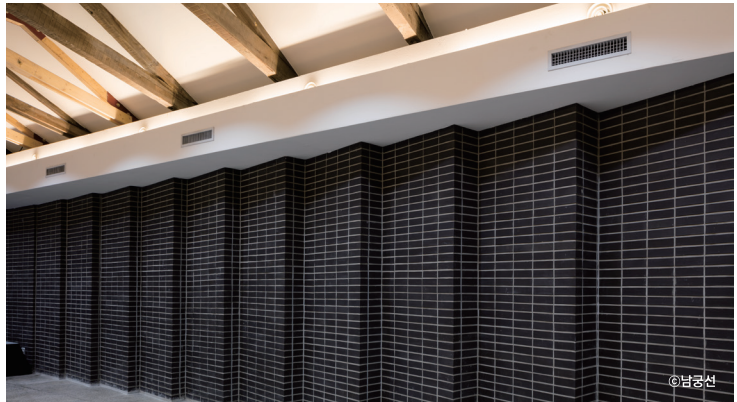
비늘 벽 형태의 무대 양측면 벽체

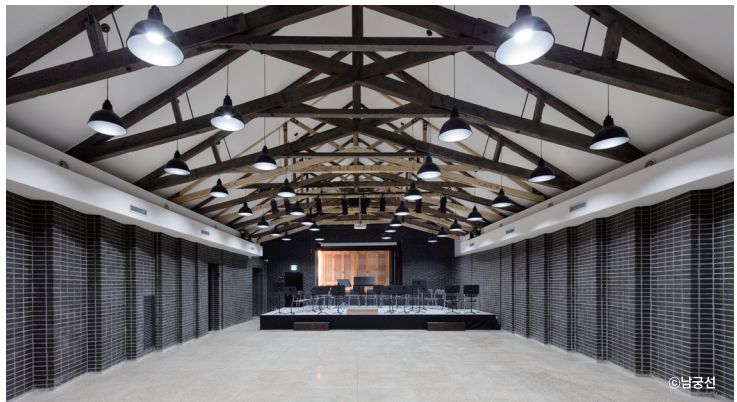
생활문화지원센터의 다목적홀^{체부홀}은 음악 중심의 생활예술활동을 하기 위한 장소로 기획되었으며, 단변이 약 10m, 장변이 약 18m의 규모로 비교적 소규모의 공연장이다. 다목적홀의 단변에 무대를 구성하고 20~30인으로 구성된 소규모 오케스트라 공연 및 연습 또는 실내악에 적합하도록 음향설계가 이루어졌다.

다목적 홀의 무대와 측면의 벽체

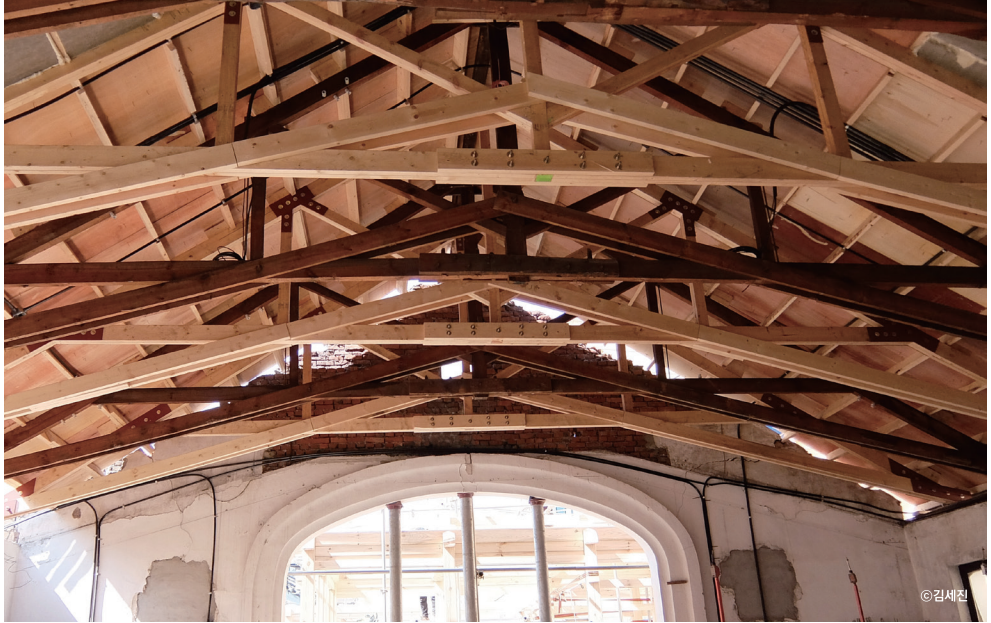
목조 트러스 구조보강

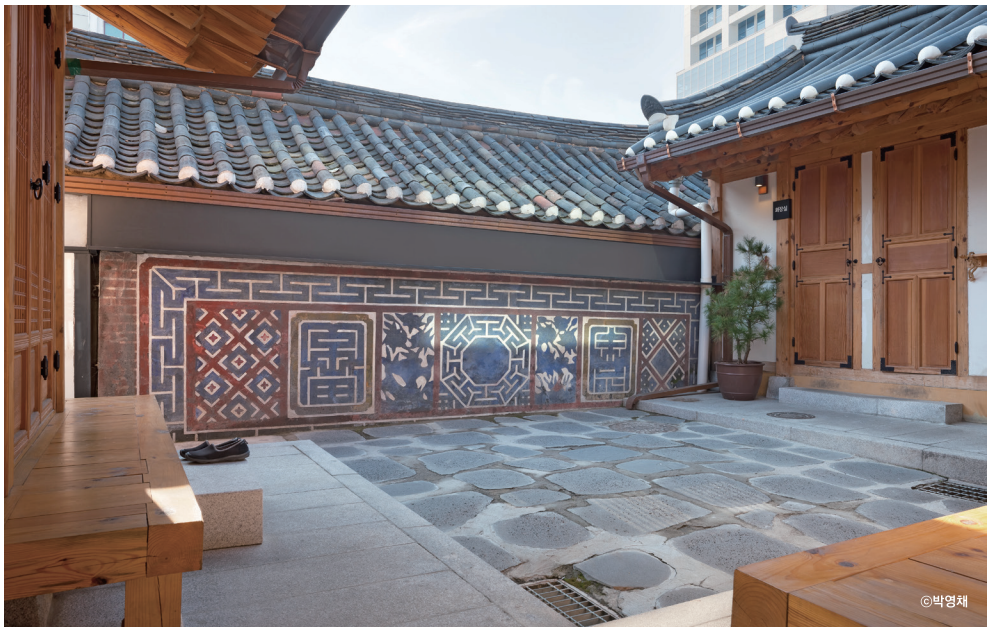
꽃담의 모습
