공사중단 장기방치 건축물의 정비 등을 위한 실태조사 방법론 연구

Addressing Abandoned Buildings : Survey Methodology

AURI-정책-2014-4
공사중단 장기방치 건축물의 정비 등을 위한 실태조사 방법론 연구
Addressing Abandoned Buildings : Survey Methodology

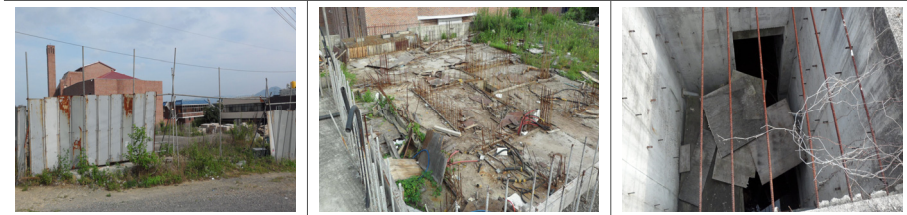
관리 상태

구 분	요 약	등급
위해도	· 가림막이 철거되어 주변 안전 및 미관에 문제를 발생시키고 있었으며, 인근 주민의 주거환경은 오물의 무단투기 및 침수된 지하출입구 노출에 따른 악취로 열악한 상태임	E(심각)
구조안전	· 지하층 공사가 완료되었고 현재 지하층이 침수되어 있어 별도의 구조안전진단이 필요한 것으로 판단됨	C(보통)
관리상태	· 출입을 통제할 가림막이 없으며, 사무실로 판단되는 컨테이너가 있으나, 관리인이 부재중이고 장기간 미사용된 것으로 조사됨	E(불량)

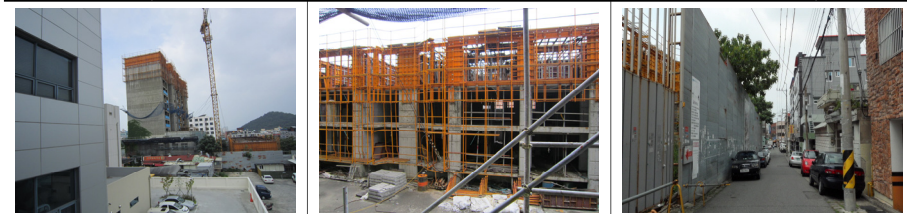
관리 상태

구 분	요 약	등급
위해도	· 가림막을 설치하여 주변 통행 및 안전에 문제없으나, 건설장비(Tower Crane) 및 가설재 등으로 인근 주민의 불안감 등 위해요소로 작용하며, 주거지대로서 미관측면의 개선은 필요하다고 판단됨	D(우려)
구조안전	· 3층 골조공사 후 중단된 철근콘크리트 구조재의 기능발휘에는 지장이 없으나, 공사재개 시 내구성 증진을 위해 일부 보수가 필요하다고 판단됨	B(양호)
관리상태	· 일반인의 출입은 불가능한 상태이며, 관리자로 판단되는 관리인들이 상주하여 출입을 통제하고 있었음	B(양호)

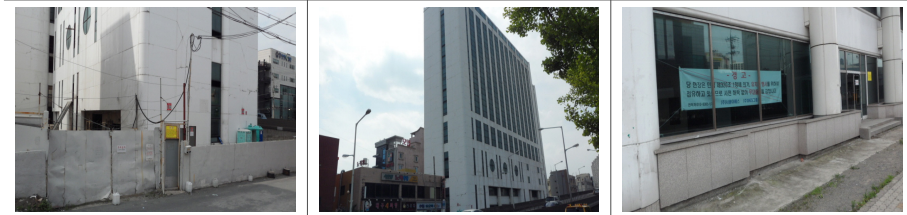
관리 상태

구 분	요 약	등급
위해도	· 외부마감을 완료한 상태이며, 일부 가림막을 설치하여 주변 안전 및 미관은 보통 수준임	C(보통)
구조안전	· 철근콘크리트조 외부마감이 완성되어 구조재의 기능발휘에는 지장이 없으며 공사재개를 위해서는 일부 보수가 필요함	C(보통)
관리상태	· 관리상태의 경우 유치권자의 출입 봉쇄로 일반인의 출입은 불가능한 상태임	B(양호)

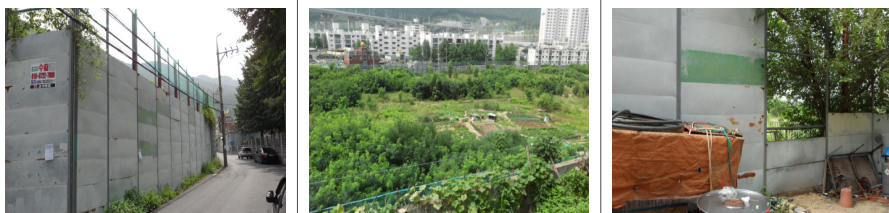
관리 상태

구 분	요 약	등급
위해도	· 주변에 약 4~5m 펜스가 설치되어 안전성에는 문제없으나 대규모 사업장으로 전반적인 미관개선이 필요한 상태임	C(보통)
구조안전	· 건축물은 미착공 상태임	-
관리상태	· 펜스 일부에 개구부가 있어 일반인 출입이 가능한 상태이나 안전관리인은 없음	C(보통)

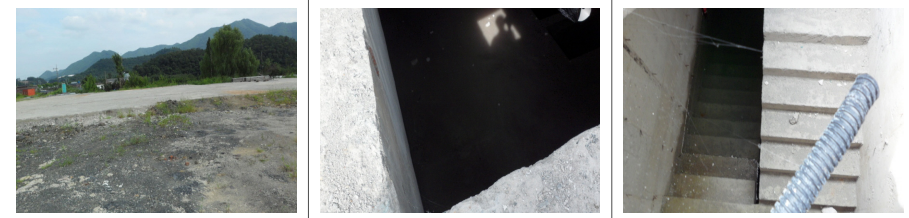
관리 상태

구 분	요 약	등급
위해도	· 가림막을 철거한 상태로 범죄우려가 있으며, 지하층이 방치되어 있어 안전관리가 필요함	D(우려)
구조안전	· 철근콘크리트조 지하부분만 소재하여 구조안전에는 문제없음	C(보통)
관리상태	· 펜스를 철거한 상태이며, 관리인도 부재 상태로서 출입이 가능 한 상태임	E(불량)

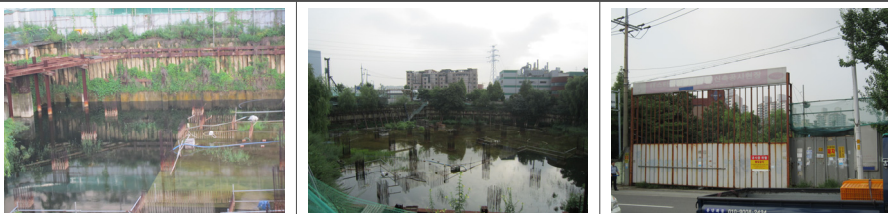
관리 상태

구 분	요 약	등급
위해도	· 가림막을 설치하였으나 가설 펜스가 노후화되었으며, 철근 등이 부식되어 미관 및 안전에 장애가 됨 · 규모가 크고 지하층 깊이가 깊어 주민 불안감 등으로 안전대책이 필요함	D(우려)
구조안전	· 지하층 바닥이 장기간 침수되어 있었으므로 공사를 재개할 경우 보수 및 보강이 필요한 상태임	D(마함)
관리상태	· 현재 관계인이 수시점검을 하고 있으며, 출입을 봉쇄하여 일반인의 출입은 불가능한 상태임	B(양호)

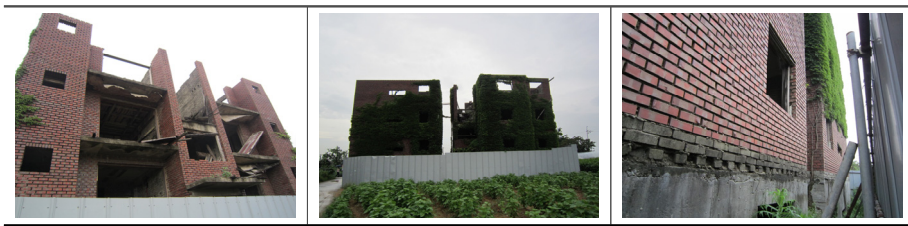
관리 상태

구 분	요 약	등급
위해도	· 철근콘크리트 및 조적조 마감으로서 공사자재가 노출되고 부식되어 미관 및 안전에 장애가 됨	D(우려)
구조안전	· 외벽공사 중 장기간 방치되어 일부 탈락 및 박리 위험이 있으므로 시설물 안전에 주의를 요함	E(불량)
관리상태	· 펜스가 설치되어 있으나 관리인은 없는 상태이며, 일부 개구부가 있어서 일반인이 출입 가능한 상태임	D(미흡)

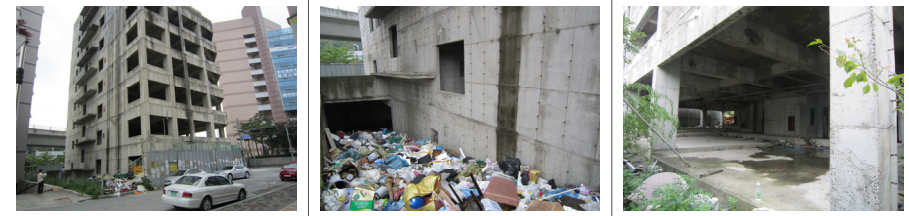
관리 상태

구 분	요 약	등급
위해도	· 골조공사가 완료된 상태로서, 일부 쓰레기가 방치되어 있어 환경개선 및 지속적인 관리가 필요함	D(우려)
구조안전	· 건축물은 철근콘크리트구조로서 미관상 기능발휘에는 지장이 없으며 공사재개를 위해서는 일부 보수가 필요함	C(보통)
관리상태	· 펜스를 설치하였으나 개구부가 있어 일반인 출입이 가능한 상태이며 관리인은 없는 것으로 파악됨	D(미흡)

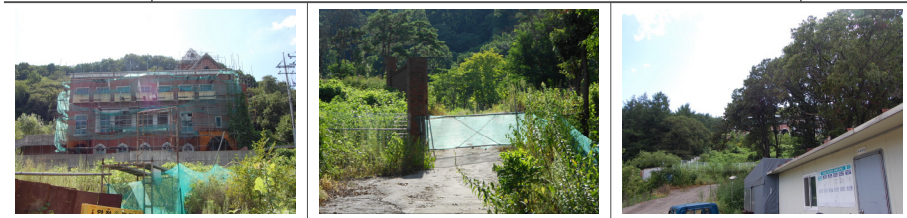
관리 상태

구 분	요 약	등급
위해도	· 외벽마감이 거의 완료되어 미관상 문제가 되지 않으며, 인근은 야산으로 둘러 쌓여있어 주민 생활환경에 대한 문제를 일으키지 않음	C(보통)
구조안전	· 지하 2층까지 공사가 완료되어 있으나, 경사면 아래를 기준으로 1층에 해담(개방형)됨에 따라 건물의 침수 위험은 낮으나, 장기간 방치할 경우 집중호우 시 산사태 위험이 있음	B(양호)
관리상태	· 관리상 펜스가 설치되어 있고, 입구에 관리 사무실에서 현장을 지속적으로 관리하고 있음에 따라 양호한 것으로 판단됨	B(양호)

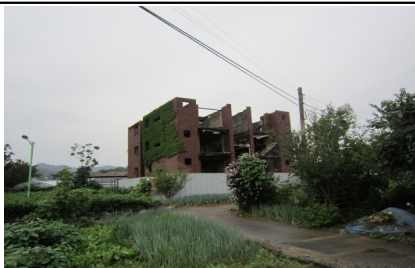
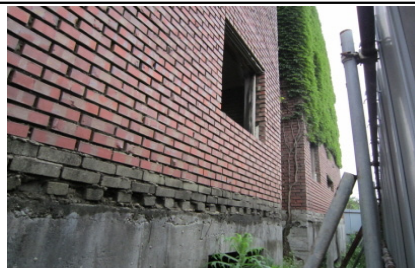
구 분	내 용		
소재지	경기도 용인시 처인구 남사면 원암리		
대지면적	387 m ²		
건축면적	93.85 m ²	건물연면적	353.40 m ²
건폐율/용적률	58.29% / 164.62%	규모	지하1층 / 지상3층
용도	다가구주택(8가구) 2동		
구조	지층:RC조, 1~3층:조적조		
공정률	40%		
공사현황	골조 완료

- 사례 건축물의 철거를 위해 투입되는 장비 및 자재비용은 아래와 같으며, 철거비는 약 30,000원/㎡~45,000원/㎡인 것으로 조사되었음
- 철거 장비 진입가능 여부, 인근 건축물과의 인접 거리 등 철거의 용이성에 따라 철거비 차이가 발생하는 것으로 나타남

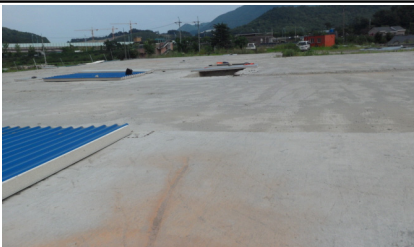
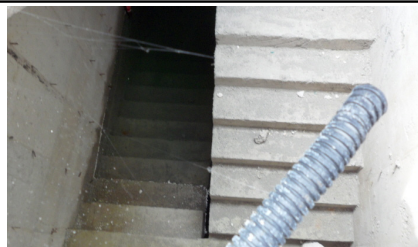
구 분	내 용		
소재지	대구시 수성구 이천동		
대지면적	4,555.00㎡		
건축면적	13,634㎡	건물연면적	10,659.09㎡
건폐율/용적률	29.91% / 74.28%	규모	지하 1층 / 지상 4층, 지상3층 (2동)
용도	의료시설(병원)		
구조	철근콘크리트조		
공정률	약 4% 추정		
공사현황	지하층 공사완료

- 사례 건축물(지하층) 매립에 투입되는 장비 및 자재는 아래와 같으며, 철거비는 지하층의 약 50%~70% 수준인 것으로 조사됨
- 지하층 매립의 경우 연면적과 함께, 층별 높이, 인근 건축물과의 벽면 붕괴 가능성 등을 종합적으로 검토하여 철거비를 산정해야 함

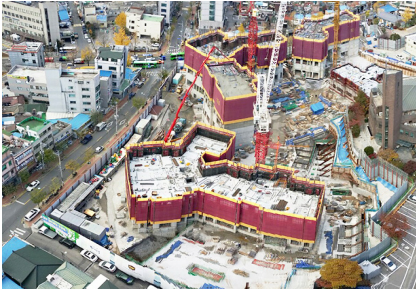
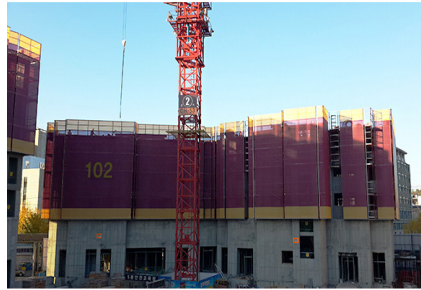
[공정률 30~40%]

- 토목공사 : 지하주차장 터파기, 발파 및 토사반출, 주차장 파일 기초공사
- 건축공사 : APT 및 부대시설 기초 배근 및 타설, 지하벽체 철근 배근 및 거푸집 APT 주차장 지붕층 슬라브 타설

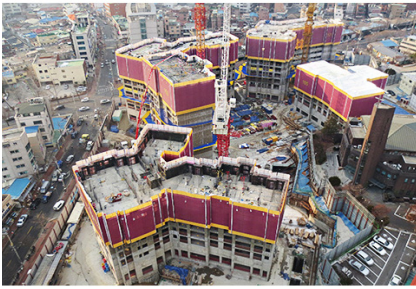
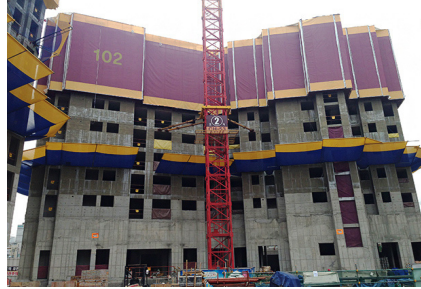
[공정률 40~50%]

- RC 공사 : 3~4F 공사 진행중(전체 15F~18F)
- 기 타 : 전기, 설비 매입슬리브 설치공사

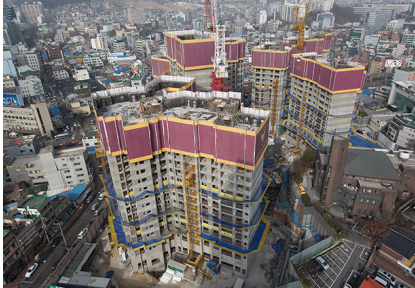
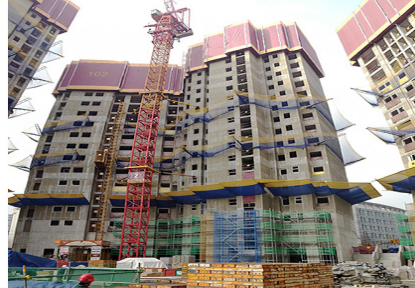
[공정률 50~60%]

- RC 공사 : 9F 공사 진행중(전체 15F~18F)
- 기 타 : 전기, 설비 매입슬리브 설치공사

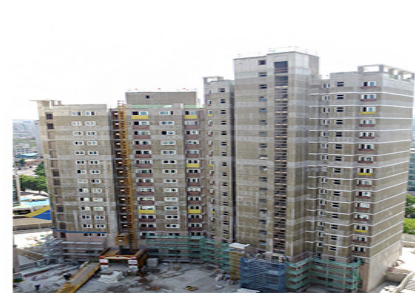
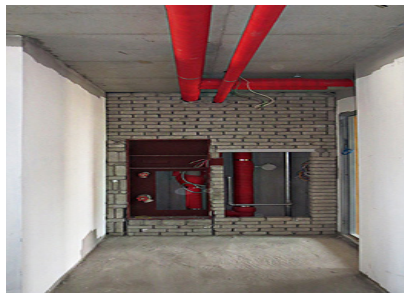
[공정률 60~70%]

- RC 공사 : 아파트 골조 완료
- 마감공사 : 세대내부 조적공사, 미장공사, 내장공사, 방수공사 진행 중
- 기 타 : 전기, 설비 매입슬리브 설치공사

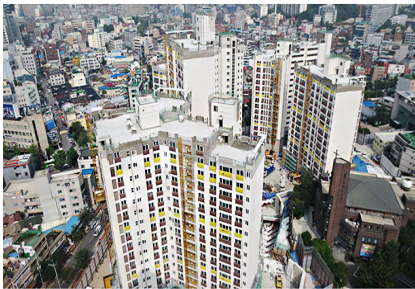
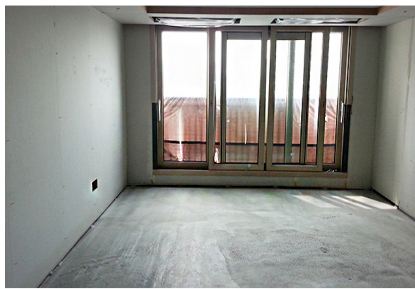
[공정률 70%이상]

- RC 공사 : 아파트 골조 완료
- 마감공사 : 세대내부 조적공사, 내장천정공사, 미장공사, 내장공사, 창호 설치공사 진행 중
- 기 타 : 전기, 설비 매입슬리브 설치공사
